# Oversensing di potenziali muscolari in portatore di ICD determinante shock inappropriato e inibizione del pacing

G Ital Aritmol Cardiostim 2002;2:66-68

Unità Operativa Semplice di Elettrofisiologia e  
Cardiostimolazione, Divisione di Cardiologia e  
<sup>§</sup>Clinica Medica – Ospedale S. Gerardo, Monza  
(MI) – Università degli studi Milano Bicocca –  
\*Medtronic Italia

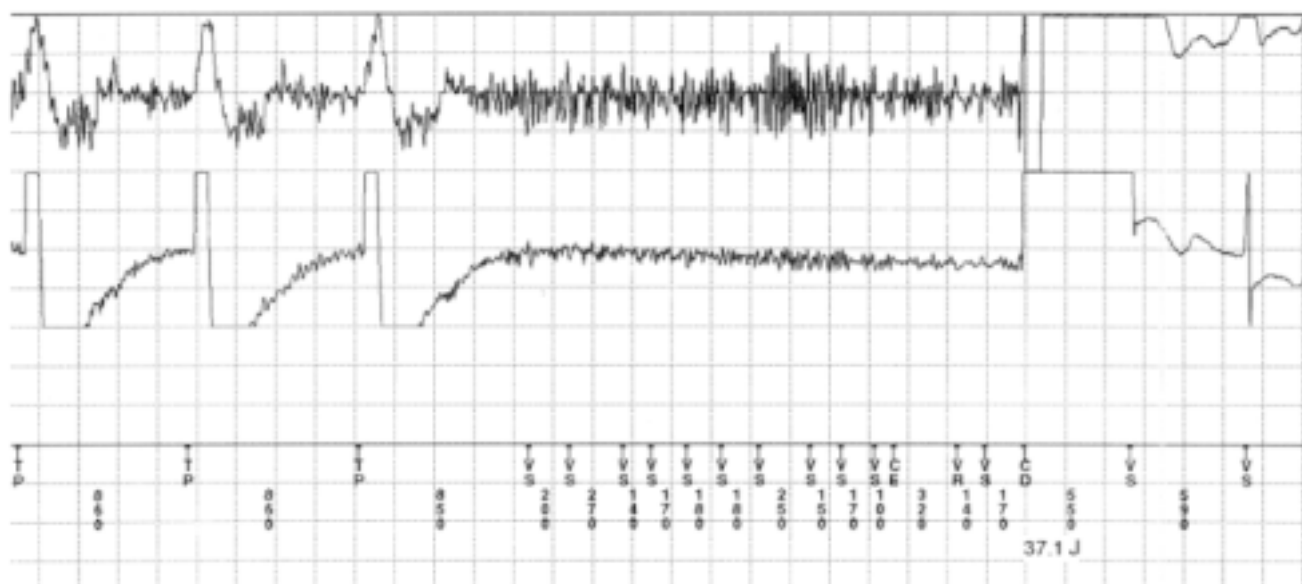
FIGURA 1

37 J, in occasione di oversensing ventricolare compatibile con attività elettrica muscolare riconosciuta in finestra di fibrillazione ventricolare (Figura 1): in occasione di tale episodio si rilevava, inoltre, contemporanea inibizione della funzione antibradicardica di pacing VVIR e conseguente pausa asistolica per completa dipendenza del paziente dalla stimolazione del pacemaker. L'ulteriore interrogazione del dispositivo mostrava altri due episodi con analoghe caratteristiche, sempre impropriamente riconosciuti in finestra di FV ma senza intervento del dispositivo, per minore durata del fenomeno di oversensing. Tale situazione risultava esattamente riproducibile alle prove di contrazione volontaria del muscolo pettorale e non appariva eliminabile riducendo la sensibilità ventricolare da 0,3 a 0,6 fino a 0,9 mV. I parametri di stimolazione risultavano

Tracciato ottenuto telemetricamente dalla memoria del defibrillatore. La prima traccia evidenzia elettrogramma coil ventricolare/coil cavale; la seconda traccia elettrogramma ottenuto da punta/anello. La terza traccia evidenzia i marker. L'artefatto legato ai potenziali muscolari determina interruzione della stimolazione e sensing di potenziali interpretati come ventricolari con ciclo da 100 a 250 msec, che consentono riconoscimento di FV e scarica di DC shock con 37 J.

In sequenza da sinistra a destra vediamo tre spike di pacing ventricolare (TP), cui seguono cicli molto brevi e irregolari (miopotenziali) che vengono sentiti (VS) come cicli di fibrillazione ventricolare, ecco quindi la carica (CE) dei condensatori cui seguono altri tre cicli molto brevi (320, 140, 170 msec) di conferma sempre sentiti come FV e pertanto viene erogata (CO) la scarica di 37 J. Segue un ciclo di regolare attività ventricolare sentita (VS)

All'apertura della tasca e all'estrazione dell'ICD non si evidenziavano lesioni del tratto visibile del catetere cavale né del catetere ventricolare, a livello sia dei connettori sia della guaina esterna in poliuretano: il catetere ventricolare veniva, quindi, disconnesso e alle misurazioni elettriche si registrava una bassa impedenza di stimolazione tra anello e coil di defibrillazione, come da cattivo isolamento tra queste due strutture.

L'ipotesi eziologica da noi formulata, in considerazione delle caratteristiche strutturali del catetere, è la lesione della guaina interna in poliuretano tra le spirali dell'anello e del coil di defibrillazione, lesione che avrebbe trasformato il sensing dell'elettrocattetere da "bipolare vero" a "bipolare integrato". Il bipolo integrato, infatti, per l'ampia dimensione del campo più facilmente è in grado di sentire potenziali extracardiaci, dando luogo a fenomeni di oversensing.

priamente bassa (minore di 400 ohm a 10 V), come da cortocircuitazione a tale livello.

Veniva, quindi, inserito un nuovo catetere ventricolare a fissazione attiva (Medtronic Sprint 6943) in cono di efflusso del ventricolo destro: tale catetere, connesso al dispositivo prepettorale al posto del precedente catetere ventricolare (il quale veniva isolato tramite cappuccio in silicone), mostrava buoni parametri di pacing e sensing e un unico shock di 18 J in configurazione bidirezionale (includendo il catetere cavale) interrompeva correttamente la FV indotta.
