# Risonanza magnetica e device impiantati: la storia innaturale di un defibrillatore automatico

Filippo Stazi, Massimo Mampieri,  
Giovanni Battista Del Giudice

G Ital Aritmol Cardioslim 2005;2:97-101

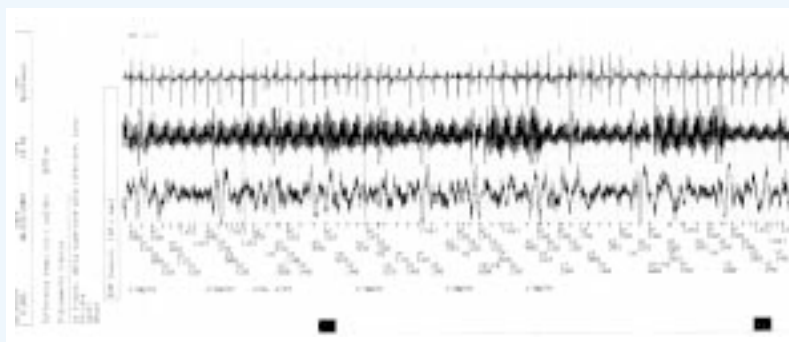
**FIGURA 1**

Il 9/12/2004 il paziente è stato sottoposto a controllo del DAI. L'interrogazione telemetrica ha messo in evidenza come, in coincidenza con l'esecuzione della RMN, si verificassero numerosi artefatti (un esempio è riportato nella Fig. 1) interpretati dal dispositivo come fibrillazione ventricolare, a cui non ha fatto comunque seguito l'erogazione di terapia (Fig. 2). Inoltre, dato forse ancor più significativo, si è constatato come, nel corso dell'esame, esattamente alle ore 13:11, venisse raggiunta la condizione di fine vita del dispositivo (Fig. 3), verosimilmente per danneggiamento diretto del generatore a opera del campo magnetico.

Il giorno 10/12/2004 il paziente è stato sottoposto a sostituzione del DAI.
