Risonanza magnetica e device impiantati: la storia innaturale di un defibrillatore automatico

Filippo Stazi, Massimo Mampieri,
Giovanni Battista Del Giudice

G Ital Aritmol Cardioslim 2005;2:97-101

Dipartimento Cardio Vascolare – SSD
Elettrostimolazione, Azienda Ospedaliera San
Giovanni-Addolorata, Roma

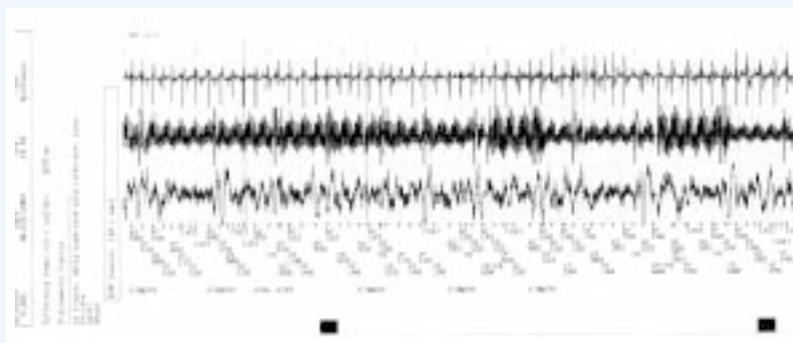
FIGURA 1

Il 9/12/2004 il paziente è stato sottoposto a controllo del DAI. L'interrogazione telemetrica ha messo in evidenza come, in coincidenza con l'esecuzione della RMN, si verificassero numerosi artefatti (un esempio è riportato nella Fig. 1) interpretati dal dispositivo come fibrillazione ventricolare, a cui non ha fatto comunque seguito l'erogazione di terapia (Fig. 2). Inoltre, dato forse ancor più significativo, si è constatato come, nel corso dell'esame, esattamente alle ore 13:11, venisse raggiunta la condizione di fine vita del dispositivo (Fig. 3), verosimilmente per danneggiamento diretto del generatore a opera del campo magnetico.

Il giorno 10/12/2004 il paziente è stato sottoposto a sostituzione del DAI.
