# COMPLICANZE non infettive e/o malfunzionamenti dei sistemi di stimolazione cardiaca permanente:

*Esperienza su 70 pazienti portatori di PM e/o ICD dall'anno 2002 all'anno 2008 per un totale di 114 elettrocateri e 9 corpi estranei e/o frammenti rimossi presso il Centro Unico Regionale dedicato*

## IMPORTANZA DELLA RIMOZIONE TRANSVENOSA

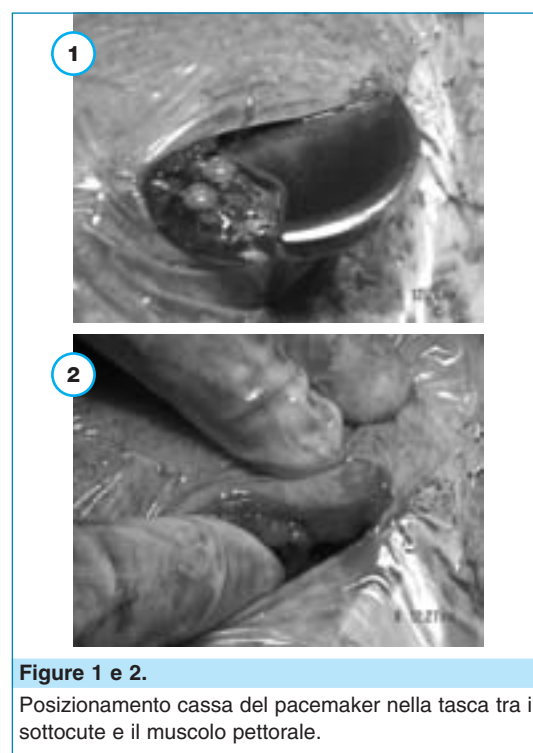
**Figure 1 e 2.**

Posizionamento cassa del pacemaker nella tasca tra il sottocute e il muscolo pettorale.

La *cassa del pacemaker* costituisce la componente più importante e voluminosa, prodotta esclusivamente in materiale metallico altamente resistente, impermeabile e anallergico viene alloggiata in regione pre o sottopettorale sinistra o destra, raramente in regione addominale mediante intervento chirurgico (Fig. 1). La cassa avvolge e protegge i circuiti elettrici favorendo il normale funzionamento di tutto il sistema. La sua forma ne facilita l'alloggiamento tra il muscolo e il sottocute riducendo al minimo utile lo spessore (Fig. 2).

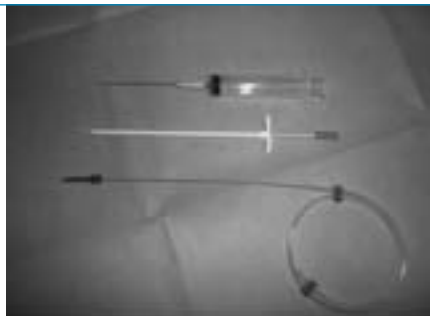
**Figura 3.**

Introduttore venoso centrale standard.

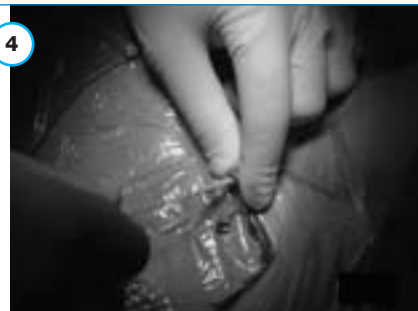
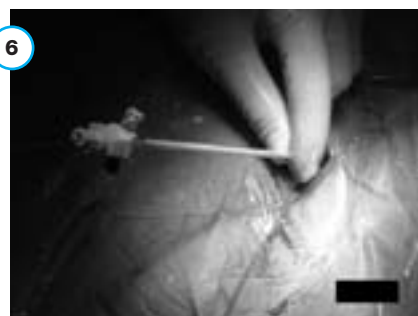
**Figure 4, 5 e 6.**

Puntura della vena succlavia sinistra e posizionamento di introduttore venoso mediante tecnica di Seldinger.

Gli introduttori venosi sono progettati per agire come guaine di guida e/o guaine d'inserimento. Alcuni introduttori sono dotati di una banda radiopaca incorporata nel materiale della guaina, atta a identificare la posizione della punta distale della guaina stessa. Sono previsti per l'inserimento di cateteri a punta chiusa e cateteri a punta non rastremata, o di dispositivi per diagnostica e interventistica (Fig. 3). Il posizionamento delle guaine per l'accesso vascolare prevede l'utilizzo di tecniche standard, mediante puntura vascolare e introduzione di guida metallica a J (Figg. 4, 5 e 6).

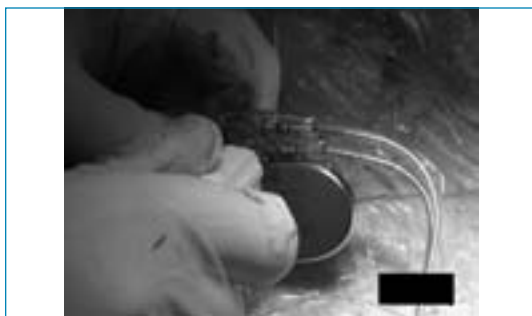
**Figura 9.**  
Utilizzo del cacciavite per il serraggio del tip alla cassa del pacemaker.

lo alla cassa del pacemaker. Presenta un manico in materiale plastico a cui è fissato il piccolo cacciavite metallico (Fig. 9).

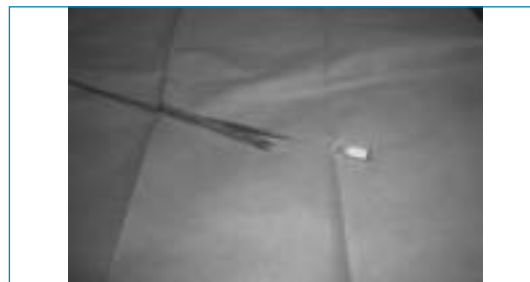
**Figura 10.**  
Stiletto metallico inserito nel tip del coil ventricolare.

a posizionare la punta dell'elettrocateretere nel cuore. Presentano una lunghezza variabile da 59 cm a 90 cm, e una forma retta o a J per il posizionamento atriale (Fig. 10).

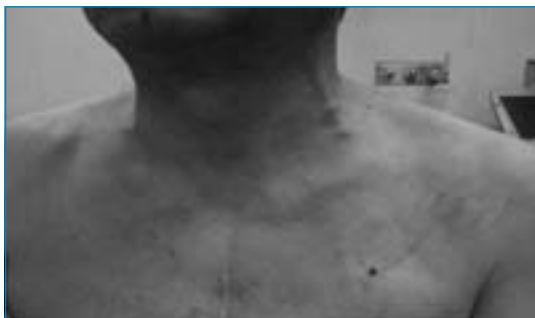
**Figura 15.**

Sindrome venosa ostruttiva della vena succlavia sinistra in paziente portatore di PM DDR. Tipica presenza di turgore secondario della vena giugulare.

re) da aderenze fibrocalcifiche e/o trombosi venosa (Fig. 15),<sup>6</sup> impraticabilità venosa con impossibilità di poter eseguire un eventuale up grading o nuovo impianto omo e/o controlaterale ecc.

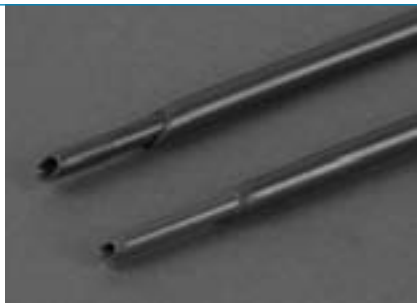
**Figura 16.**  
Guaine dilatatrici di Byrd.

- guaine dilatatrici di Byrd di calibro variabile da 7 fr a 16 fr prodotte dalla Cook Vascolar Inc. (Fig. 16);
- guide metalliche d'irrigidimento di lunghezza variabile da 50 cm a 90 cm;
- cateteri a cappio con inclinazione di 90° e diametro da 12 mm a 24 mm prodotti dalla Cook Vascolar Inc. e dalla Meditalia (Fig. 17);
- Tip Deflecting Wire Guide prodotte dalla Cook Vascolar Inc.<sup>6</sup>

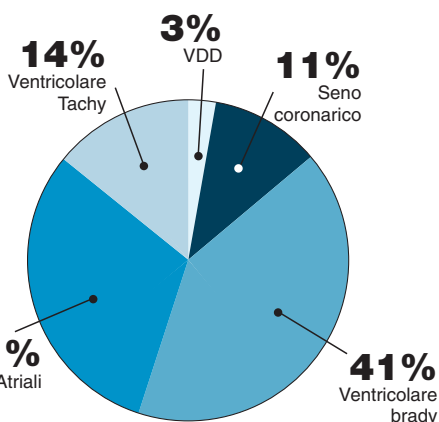
**Figura 18.**  
Modello di elettrocateri rimossi.

a) Modello (Fig. 18):

- 41% ventricolari;
- 31% atriali;
- 14% coil ventricolari;
- 11% seno coronario;
- 3% stimolazione VDD.

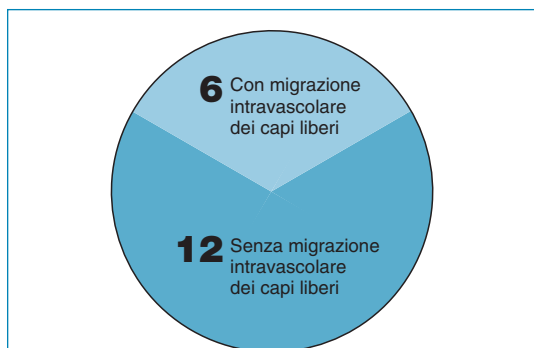
**Figura 21.**

Numero e tipo delle lesioni complete.
