IMPIANTO di

pacemaker attraverso vena cava superiore sinistra persistente: un caso clinico

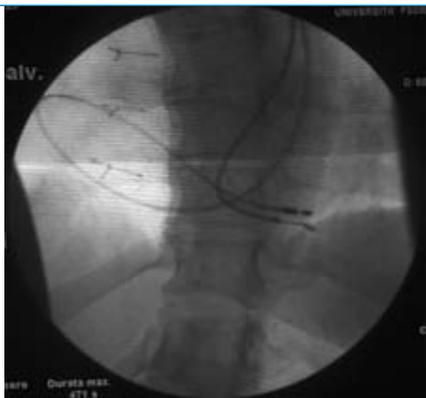
Figura 1.

Immagine fluoroscopia in proiezione postero-anteriore: un elettrocatteter decorre lungo il margine sinistro dello sterno, va nel seno coronarico, poi in atrio destro e infine nel ventricolo destro; il nuovo elettrocatteter decorre sempre lungo il lato sinistro dello sterno, entra nel seno coronarico e descrive un ampio loop nell'atrio destro che gli permette di passare attraverso la valvola tricuspide e di posizionarsi nell'apice del ventricolo destro.

destro: una delle tecniche più efficaci è quella di effettuare un loop completo all'elettrocatteter in atrio destro lungo la parete laterale in modo da affacciarsi verso la tricuspide in modo diretto (Figg. 1 e 2). Questa metodica prevede l'uso di stilette dell'elettrocatteter di diverse rigidità e forme per poter direzionare efficacemente lo stesso.¹⁰

Le immagini fluoroscopiche e quella ecocardiografica mostravano chiaramente la presenza di due elettrocatteteri nel ventricolo destro e che il nuovo elettrocattetero descriveva un ampio loop in atrio destro di 360° (Figg. 1, 2 e 3).

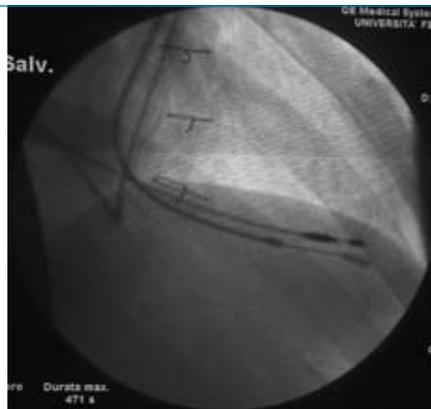
Figura 2.

Immagine fluoroscopia in proiezione obliqua anteriore-destra: il nuovo elettrocatteter descrive un'ansa di 360° in atrio destro, che dal seno coronarico, attraverso la valvola tricuspide, si dirige in ventricolo destro.

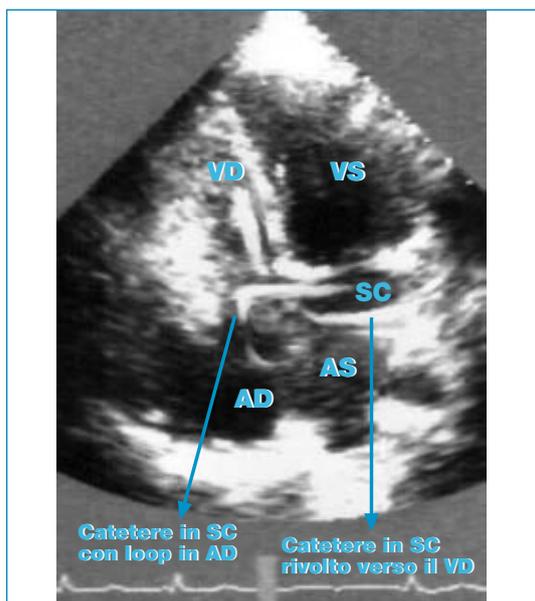
Figura 3.

Immagine ecocardiografica dalla proiezione 4 camere apicale; AD = atrio destro; AS = atrio sinistro; SC = seno coronario; VD = ventricolo destro; VS = ventricolo sinistro.

Nel nostro caso abbiamo inizialmente collocato l'elettrocatteter in atrio destro mediante uno stiletto morbido dritto. Successivamente, è stato utilizzato uno stiletto di media rigidità preformato ad ampia "U" per poter imporre il loop all'elettrocatteter e attraverso diversi movimenti è stato possibile far posizionare lo stesso sulla tricuspide. Infine, grazie a uno stiletto dritto è stato possibile effettuare il posizionamento dell'elettrocatteter in apice del ventricolo destro. Le misure elettriche sono risultate ottimali con una soglia di stimolazione di 0,6 V a 0,5 ms, un'impedenza di circa 450 Ohm e un sensing dell'onda R di circa 10 mV. L'ecocardiogramma eseguito prima della dimissione mostrava la presenza di entrambi i catteri (Figg. 3-4).

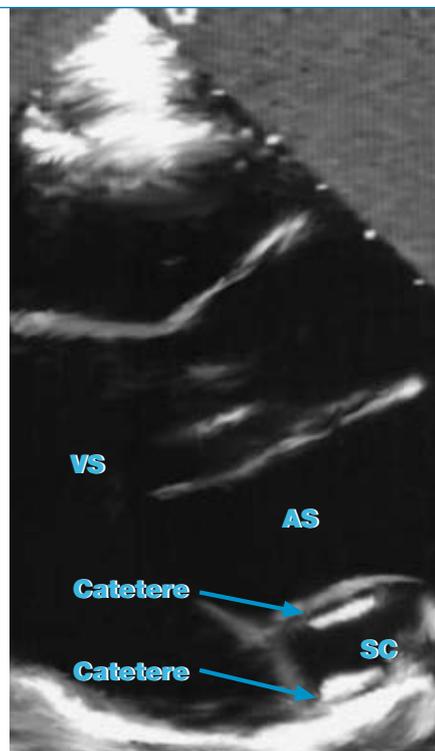
Figura 4.

Long axis parasternale. Sono visibili i due cateteri in seno coronario. AS = atrio sinistro; SC = seno coronario; VS = ventricolo sinistro.
