# pacemaker attraverso vena cava superiore sinistra persistente: un caso clinico

In questo caso clinico descriviamo una procedura più agevole e più rapida per il posizionamento di un elettrocaterete di pacemaker attraverso la VCSSP nel ventricolo destro e ne riportiamo le immagini fluoroscopiche ed ecocardiografiche transtoraciche.

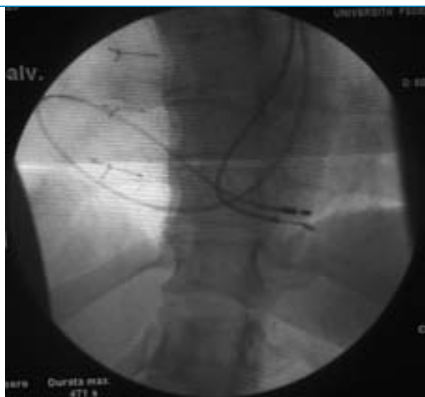
**Figura 1.**

Immagine fluoroscopia in proiezione postero-anteriore: un elettrocatteter decorre lungo il margine sinistro dello sterno, va nel seno coronarico, poi in atrio destro e infine nel ventricolo destro; il nuovo elettrocatteter decorre sempre lungo il lato sinistro dello sterno, entra nel seno coronarico e descrive un ampio loop nell'atrio destro che gli permette di passare attraverso la valvola tricuspide e di posizionarsi nell'apice del ventricolo destro.

destro: una delle tecniche più efficaci è quella di effettuare un loop completo all'elettrocatteter in atrio destro lungo la parete laterale in modo da affacciarsi verso la tricuspide in modo diretto (Figg. 1 e 2). Questa metodica prevede l'uso di stilette dell'elettrocatteter di diverse rigidità e forme per poter direzionare efficacemente lo stesso.<sup>10</sup>

Le immagini fluoroscopiche e quella ecocardiografica mostravano chiaramente la presenza di due elettrocatteteri nel ventricolo destro e che il nuovo elettrocattetero descriveva un ampio loop in atrio destro di 360° (Figg. 1, 2 e 3).

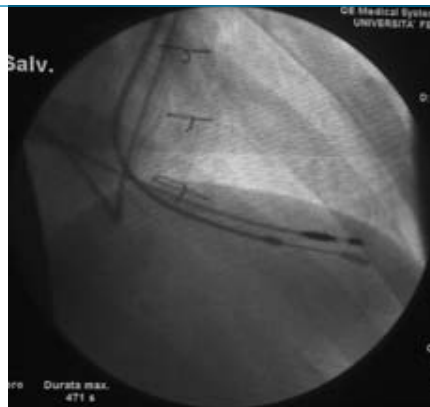
**Figura 2.**

Immagine fluoroscopia in proiezione obliqua anteriore-destra: il nuovo elettrocatteter descrive un'ansa di 360° in atrio destro, che dal seno coronarico, attraverso la valvola tricuspide, si dirige in ventricolo destro.
