**IMPIANTO** di**pacemaker**
attraverso vena cava
superiore sinistra
persistente: un
caso clinico**Parole chiave**

SUMMARY

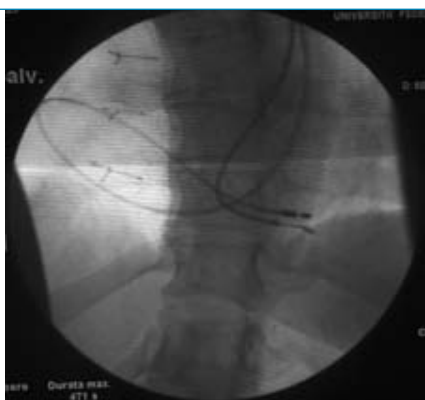
Figura 1.

Immagine fluoroscopia in proiezione postero-anteriore: un elettrocatteter decorre lungo il margine sinistro dello sterno, va nel seno coronarico, poi in atrio destro e infine nel ventricolo destro; il nuovo elettrocatteter decorre sempre lungo il lato sinistro dello sterno, entra nel seno coronarico e descrive un ampio loop nell'atrio destro che gli permette di passare attraverso la valvola tricuspide e di posizionarsi nell'apice del ventricolo destro.

destro: una delle tecniche più efficaci è quella di effettuare un loop completo all'elettrocatteter in atrio destro lungo la parete laterale in modo da affacciarsi verso la tricuspide in modo diretto (Figg. 1 e 2). Questa metodica prevede l'uso di stilette dell'elettrocatteter di diverse rigidità e forme per poter direzionare efficacemente lo stesso.¹⁰

Le immagini fluoroscopiche e quella ecocardiografica mostravano chiaramente la presenza di due elettrocatteteri nel ventricolo destro e che il nuovo elettrocattetero descriveva un ampio loop in atrio destro di 360° (Figg. 1, 2 e 3).

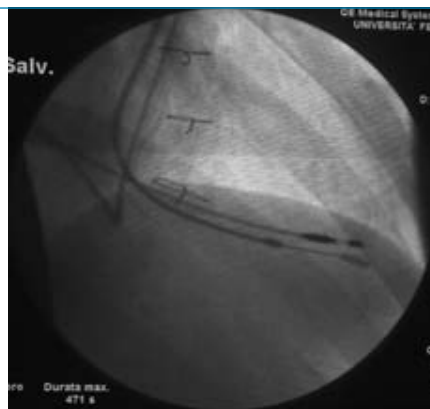
Figura 2.

Immagine fluoroscopia in proiezione obliqua anteriore-destra: il nuovo elettrocatteter descrive un'ansa di 360° in atrio destro, che dal seno coronarico, attraverso la valvola tricuspide, si dirige in ventricolo destro.
