IMPIANTO di

pacemaker attraverso vena cava superiore sinistra persistente: un caso clinico

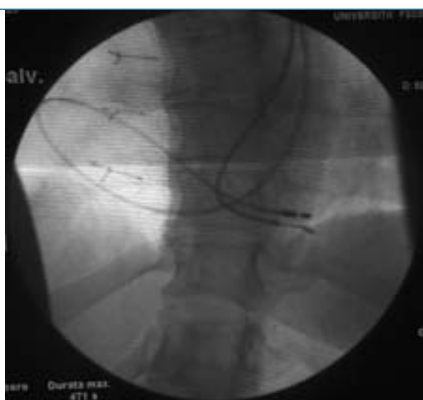
Figura 1.

Immagine fluoroscopia in proiezione postero-anteriore: un elettrocatteter decorre lungo il margine sinistro dello sterno, va nel seno coronarico, poi in atrio destro e infine nel ventricolo destro; il nuovo elettrocatteter decorre sempre lungo il lato sinistro dello sterno, entra nel seno coronarico e descrive un ampio loop nell'atrio destro che gli permette di passare attraverso la valvola tricuspide e di posizionarsi nell'apice del ventricolo destro.

destro: una delle tecniche più efficaci è quella di effettuare un loop completo all'elettrocatteter in atrio destro lungo la parete laterale in modo da affacciarsi verso la tricuspide in modo diretto (Figg. 1 e 2). Questa metodica prevede l'uso di stilette dell'elettrocatteter di diverse rigidità e forme per poter direzionare efficacemente lo stesso.¹⁰

Le immagini fluoroscopiche e quella ecocardiografica mostravano chiaramente la presenza di due elettrocatteteri nel ventricolo destro e che il nuovo elettrocattetero descriveva un ampio loop in atrio destro di 360° (Figg. 1, 2 e 3).
